江西耀升钨业股份有限公司
茅坪钨钼矿尾矿库
闭库安全现状评价报告
(终稿)

江西赣安安全生产科学技术咨询服务中心

二〇二二年六月六日

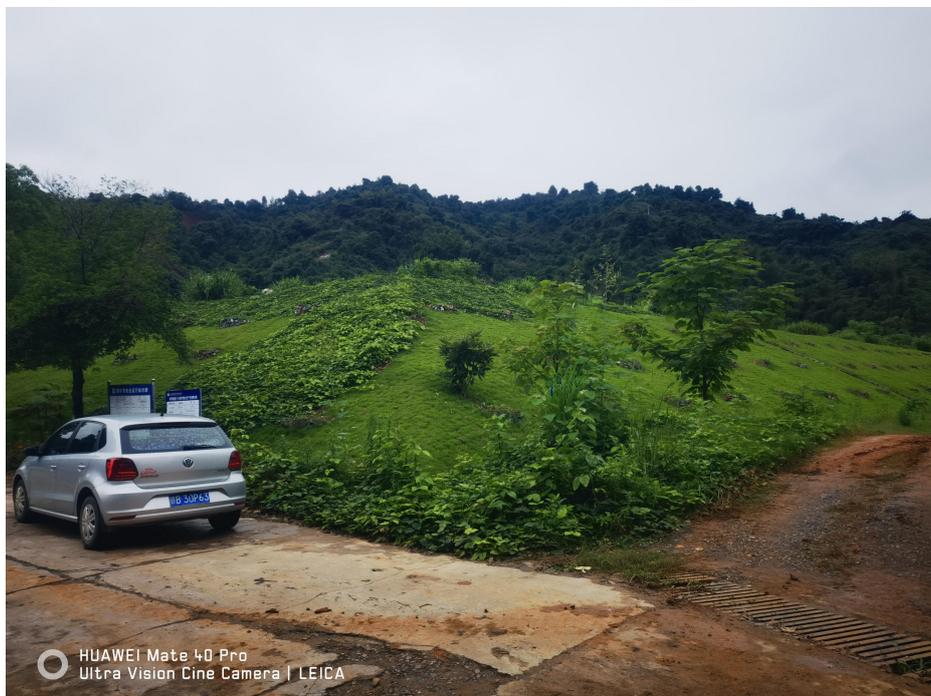
检查结果：坝体稳定，无下沉、开裂、滑动现象，初期坝已被填埋，外侧坝顶已用水泥硬化作矿区公路和生产生活场所使用。与设计一致。

图 2-5 已水泥硬化的初期坝顶

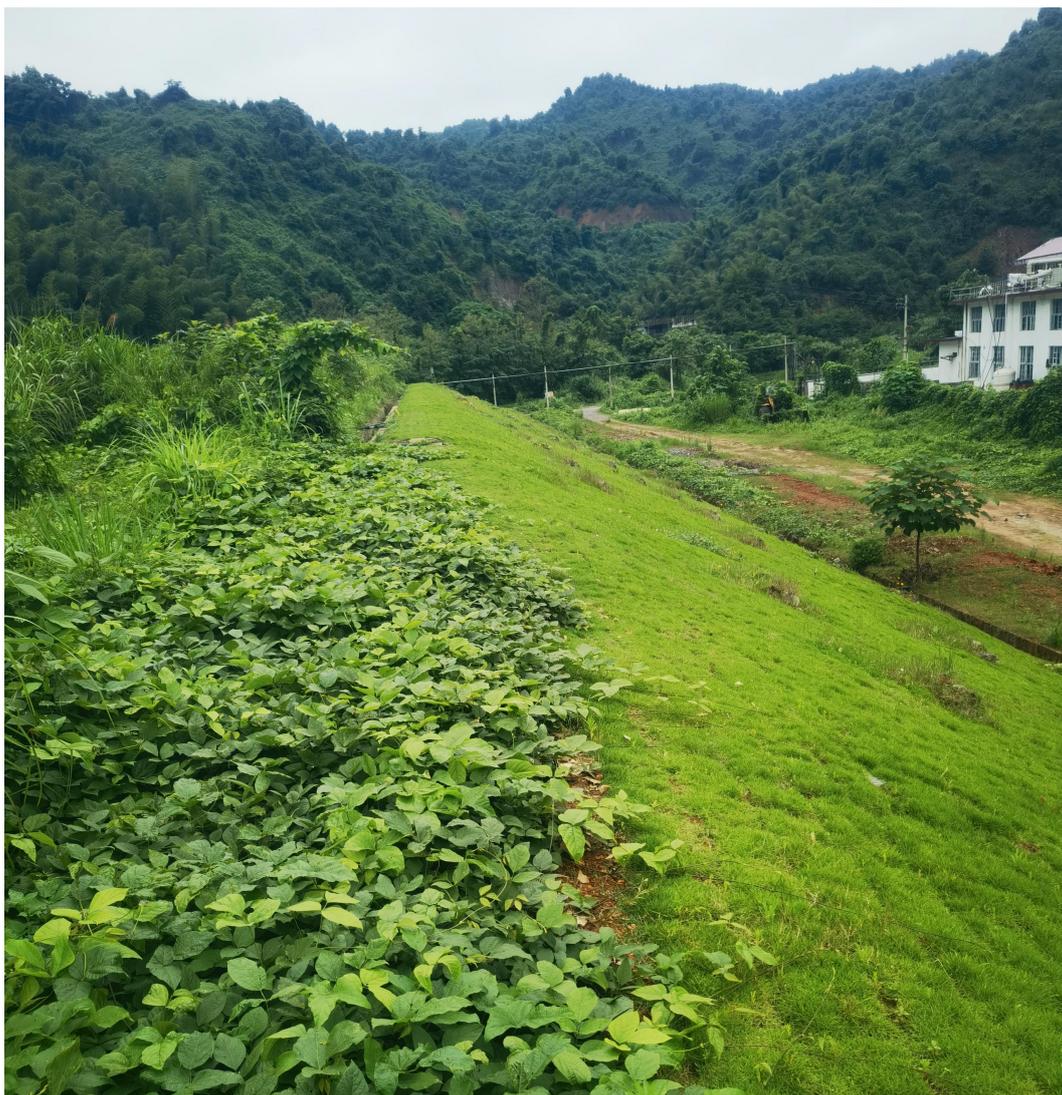
经现场检查，现状堆积坝顶高程为 235.80m（北部）~236.40m（南部），堆积坝外坡比为 1:2.0，采用块石护坡，厚 1.0m；在西、北、东三面均设置上坝台阶，堆积坝脚建有排水沟，堆积坝顶建设有库面排水沟，库面自东向西略为倾斜，库面覆土厚 0.3m，初期坝以上堆高 4.8m，总坝高 11.8m，总库容 $35.6 \times 10^4 \text{m}^3$ ，尾矿堆积已满，滩面已平整，形成南北长 150.0m，东西宽 75.0m 的大平台，坝面植草绿化；堆积坝外侧坝面已植草皮，未见有渗水、裂缝、沉陷等不良地质现象。与设计一致。

图 2-6 堆积子坝外坡面

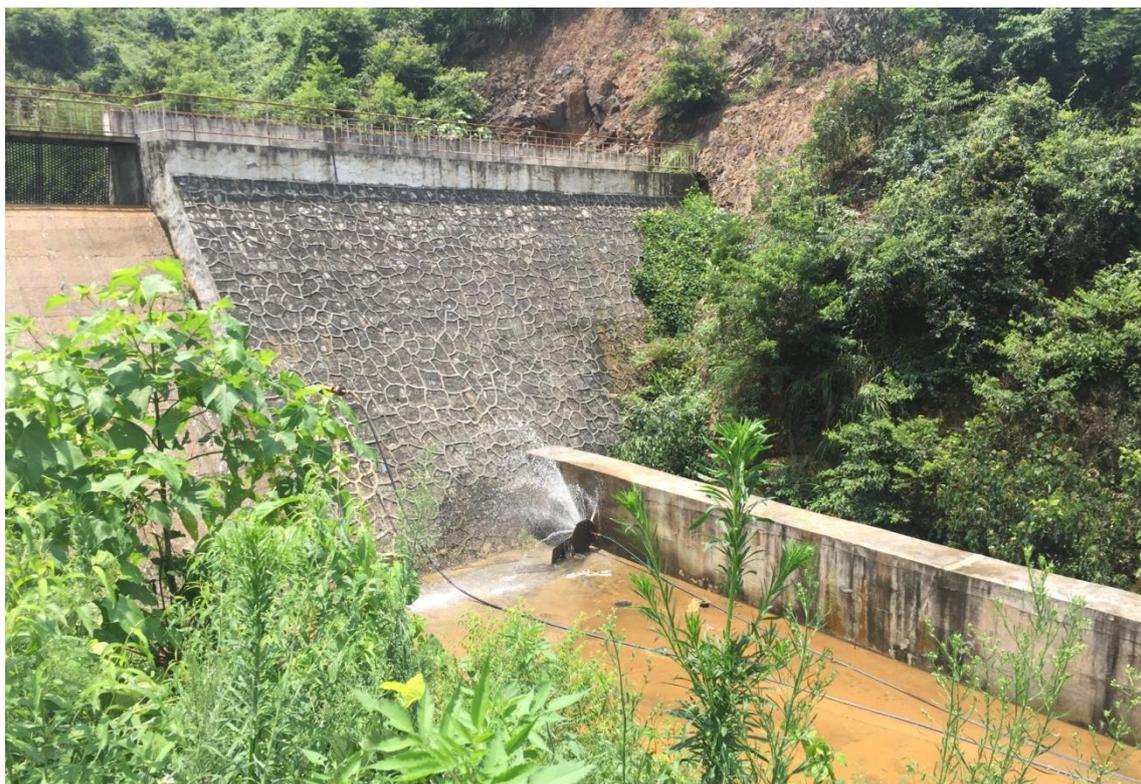
澄清池水力联系为串联式连通，澄清池池底高程 229.50~228.50m，池壁顶高程 231.50~230.50m，顶宽 4.0m，用尾矿填筑，边坡 1:1，用 M7.5 水泥砂浆砌石护坡，厚 0.4m，池墙顶植树绿化。为了便于澄清池清理，周边布置泥结石道路，宽 4.5m。澄清池联通口为矩形断面，净宽 1.0m，闸槽为钢筋混凝土结构，槽宽 0.15m。闸板采用叠梁式，木质板厚 0.12m。符合设计要求。

图 2-7 生产用水调节池重力坝（澄清池）

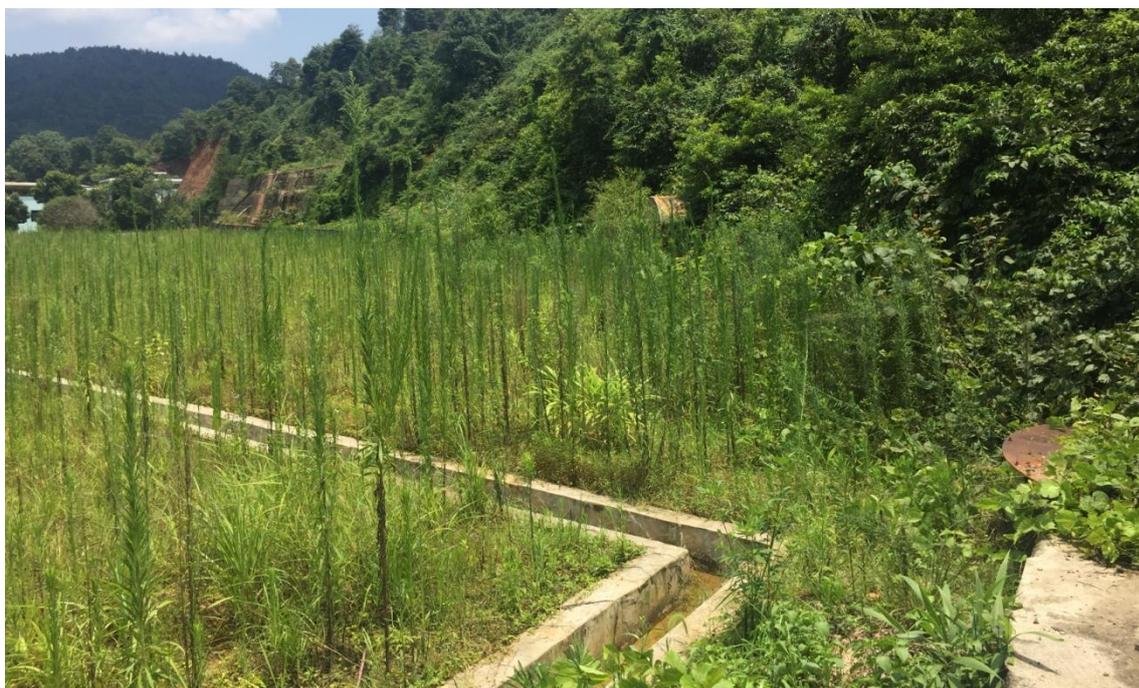
图 2-8 尾矿库库面植被及排水沟

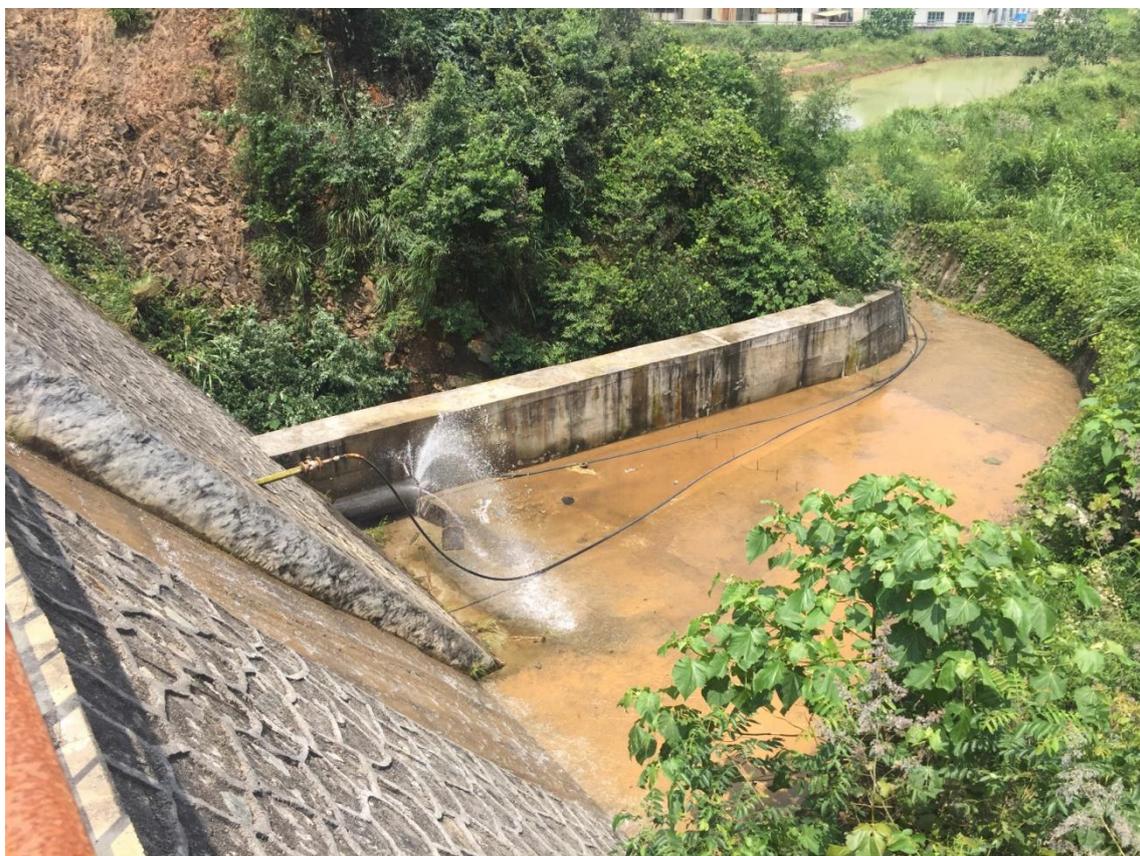
经现场检查茅坪钨钼矿尾矿库坝面排水设施能满足排水需要。

图 2-9 排洪明渠

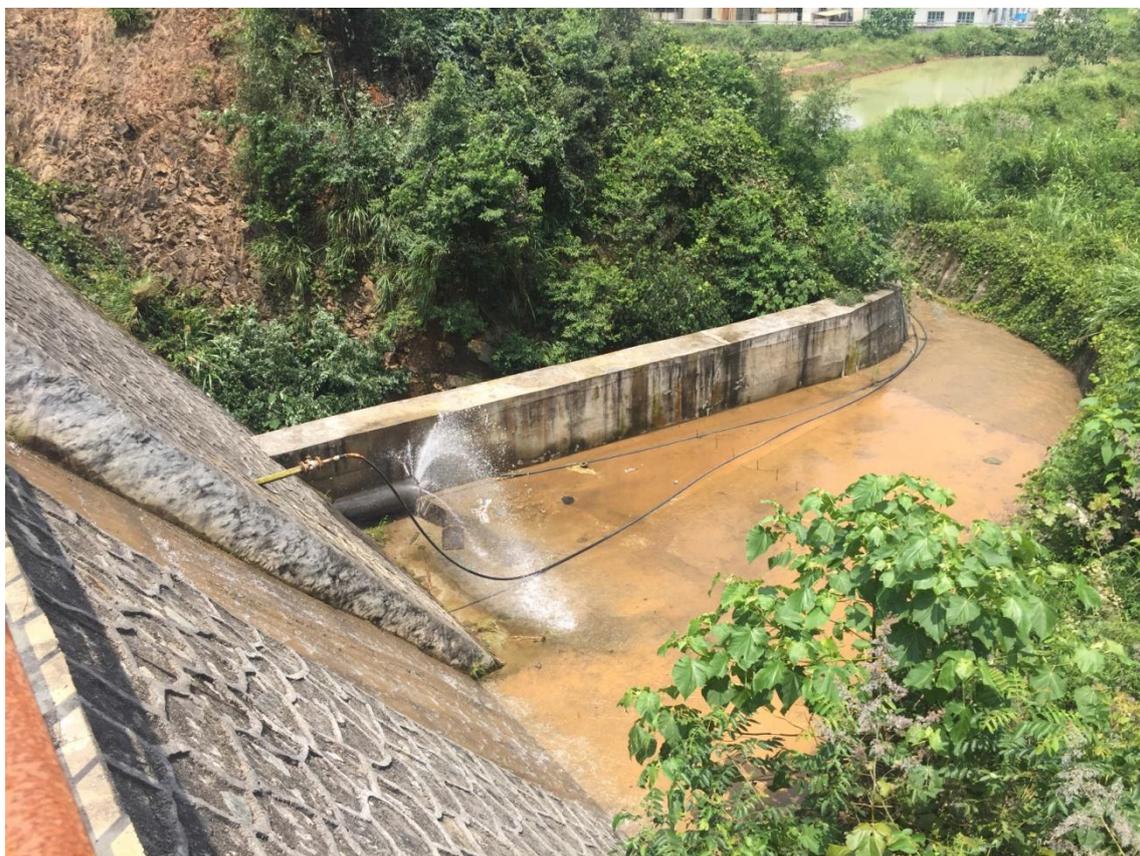
经现场踏看，排洪明渠未发现裂缝、倒塌、下沉、位移、渗漏现象，运行正常。

图 2-10 排洪明渠

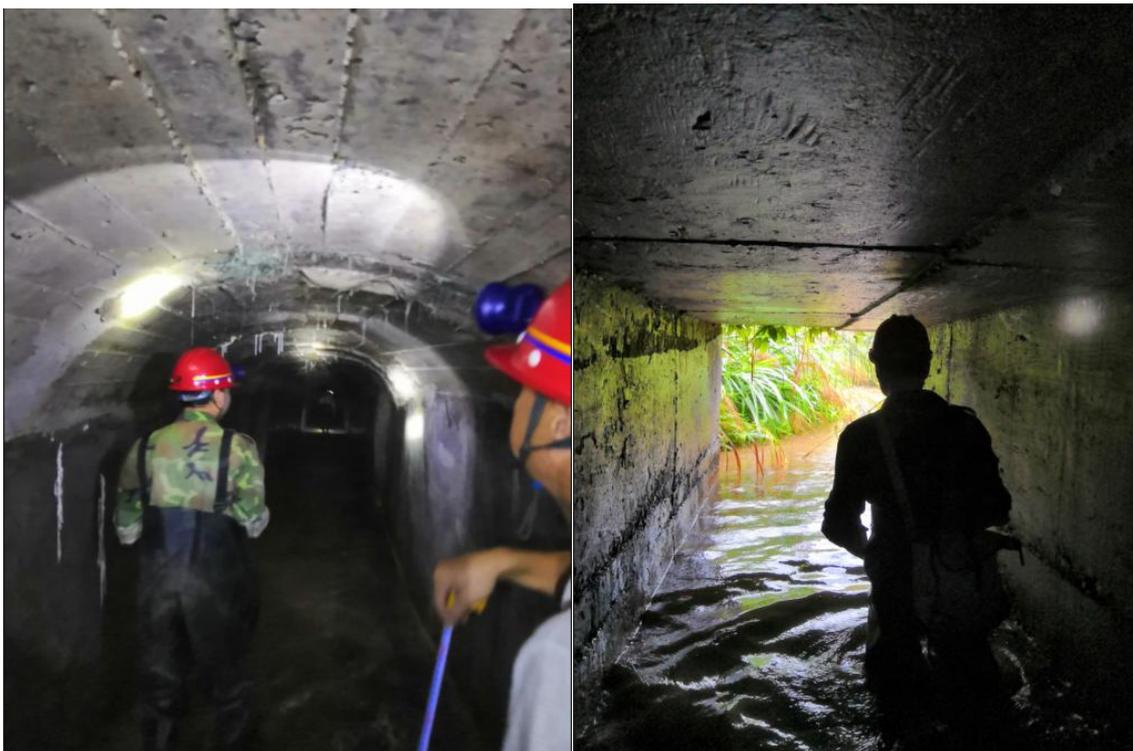
图 2-11 隧洞进出口已衬砌
