广南博晟矿业有限公司

尾矿库

安全现状评价报告

广南博晟矿业有限公司
尾矿库
安全现状评价报告
终稿

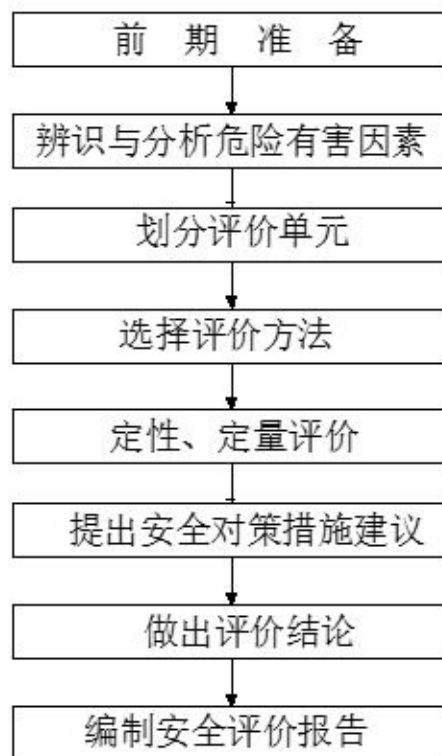
图 1-1 评价程序图

安全现状评价报告是安全现状评价工作过程的具体体现，是评价对象在建设过程中或实施过程中的安全技术性指导文件。安全现状评价报告文字应简洁、准确，可同时采用图表和照片，以使评价过程和结论清楚、明确，利于阅读和审查。安全现状评价工作的程序见图 1-1 所示。

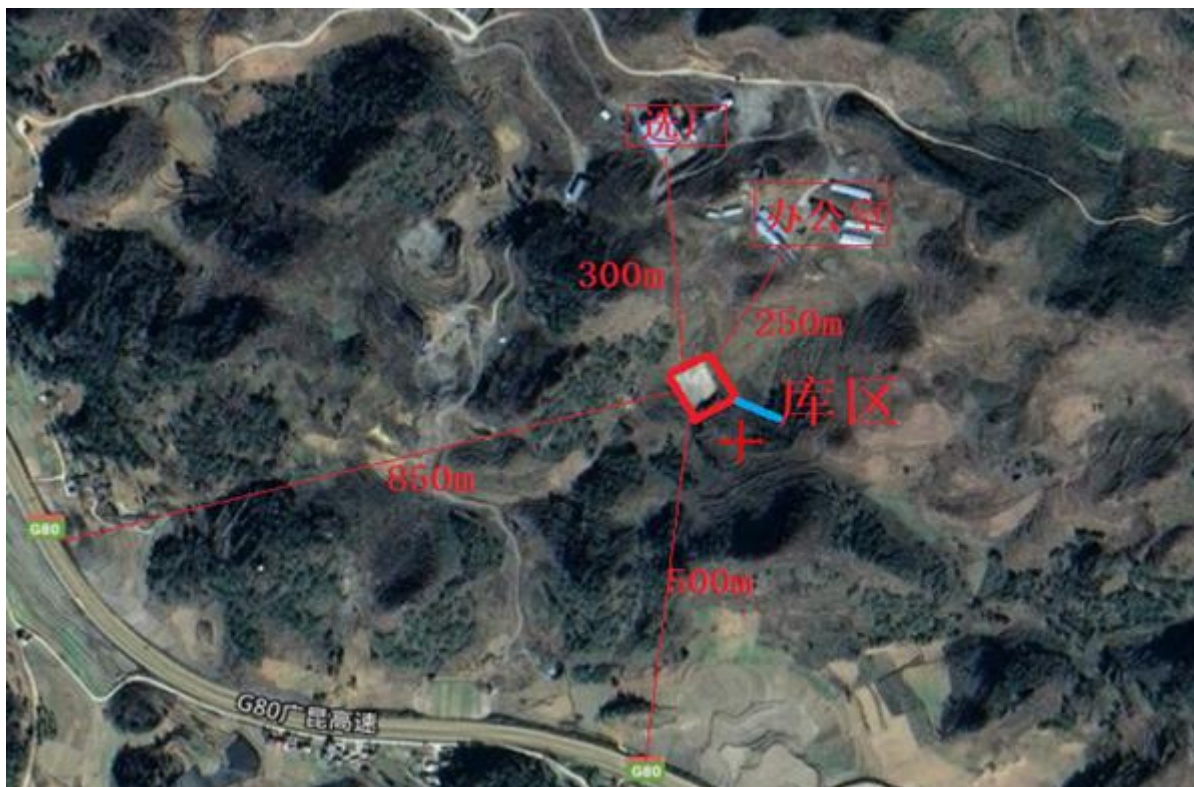
图 2-2 周边环境示意图

矿山选矿车间位于库区以北侧直线距离300m，海拔高于库区，办公室生活区位于库区东北侧直线距离250m，海拔高于库区，砚富高速位于库区南侧，中间有山脊相隔，距离尾矿库坝脚500m，尾矿流经下游1.1km。库区西南侧有一村庄，中间有山脊相隔，距离尾矿库坝脚850m，尾矿流经下游1.2km，库区为丛峰地貌，重要设施与库区之间均有山脊相隔，详见周边环境示意图。

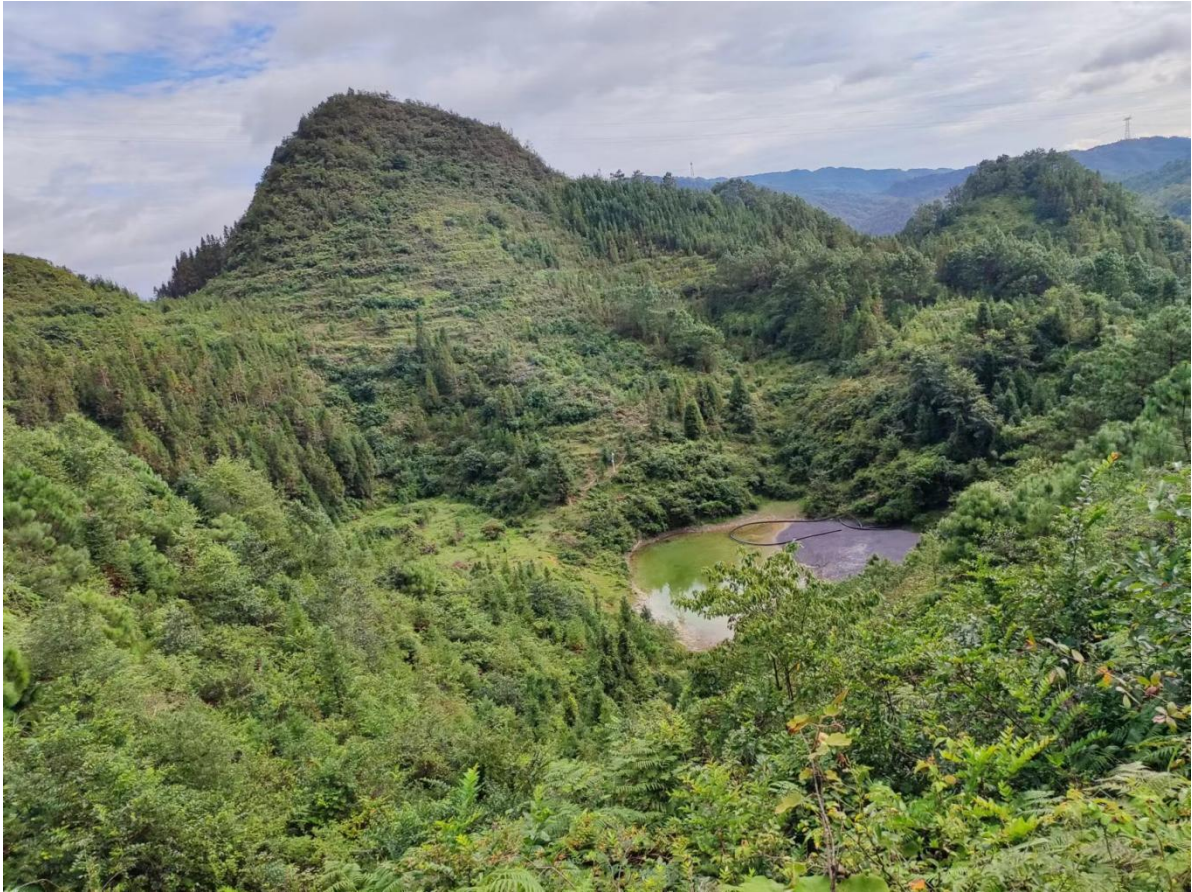
图 2-1 尾矿库全景

现场检查情况：评价组现场检查尾矿库处于停产状态，尾矿库1742m以下范围为凹地型尾矿库，无需筑坝，有效容积51.95万m³，目前库中堆放少量尾矿，初期坝目前尚未施工建设。

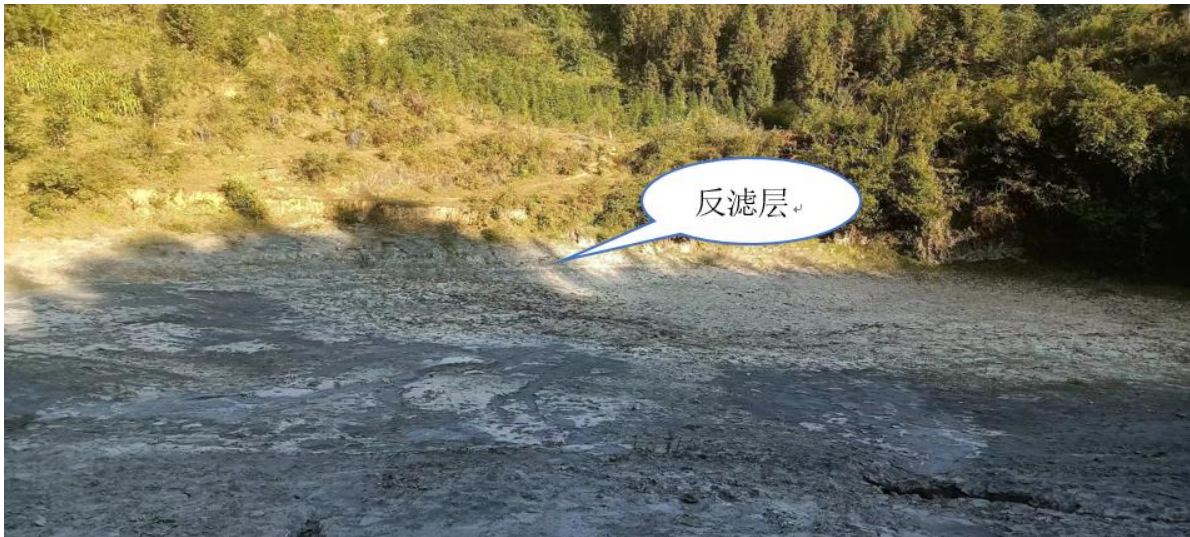
图 2-2 尾矿库反滤层

评价组现场调查尾矿库防渗处理采用铺盖式加筋反滤层，清基后先对地基夯实，再由下而上铺设 SS30 土工格网、0.3m 厚碎石、SS30 土工格网、0.3m 厚碎石、，最后铺设一层规格 $100\text{g}/\text{m}^2$ 的土工布形成反滤层。

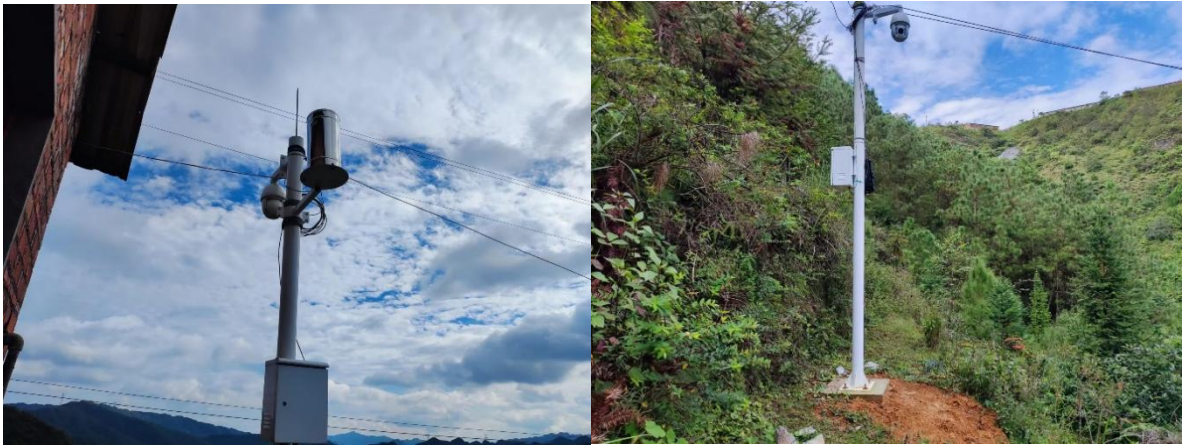
图 2-3 降雨量监测、视频系统

企业于 2023 年 9 月委托云南竹灵科技有限公司完成在线监测系统设计施工建设，并竣工，监测内容包括位降雨量监测、视频系统（尾矿库现阶段为天然凹地无坝体，故未设计位移监测、水位监测、浸润线监测）。

广南博晟矿业有限公司尾矿库布置有 1 个降雨量监测点；在库区重要部位设置 3 台高清摄像机；尾矿库监控室设置在尾矿库值班室，在线监控系统运行良好，各数据状态均为正常。

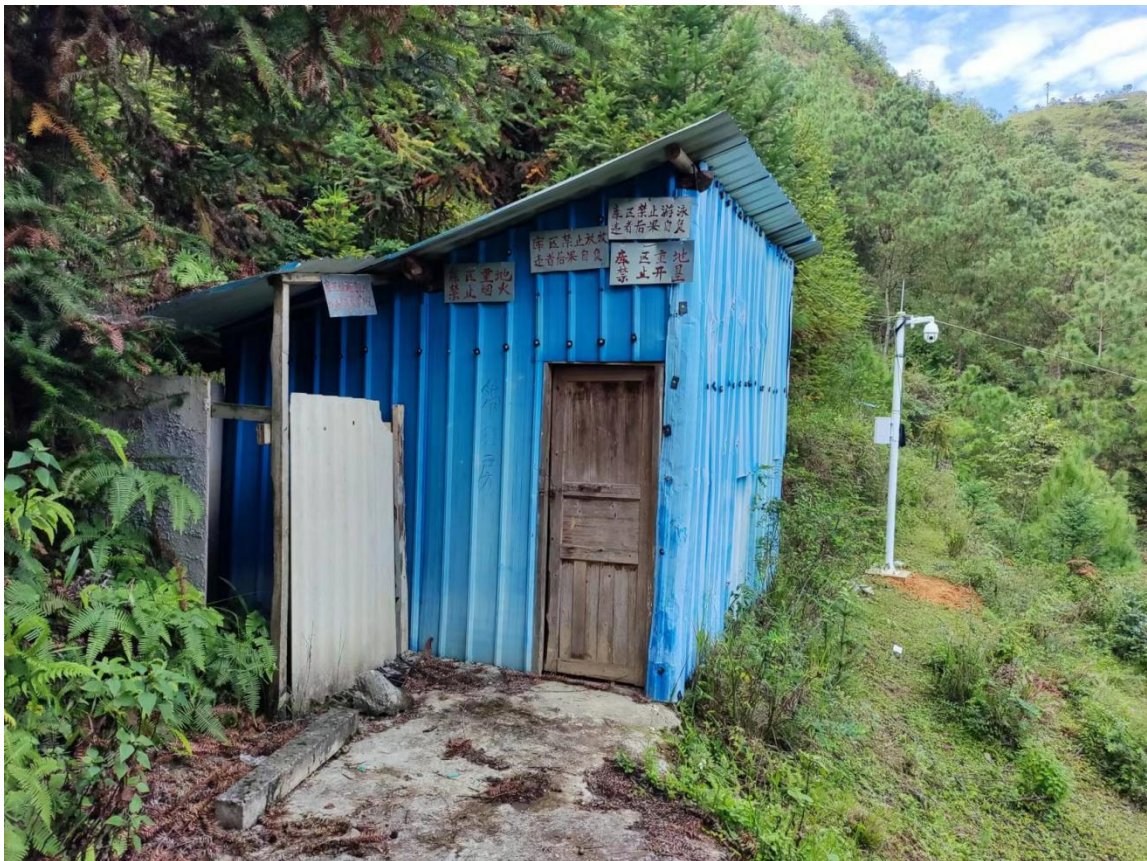
图 2-4 值班房

库区值班房设置在尾矿库西南部山坡上，值班房内设照明、尾矿库安全管理规定、操作规程、交接班记录。

值班房附近仓库放置库区作业人员的工具，如锄头、撮箕、编织袋等。尾矿库作业人员与厂内或外部联系主要通过移动通讯进行。

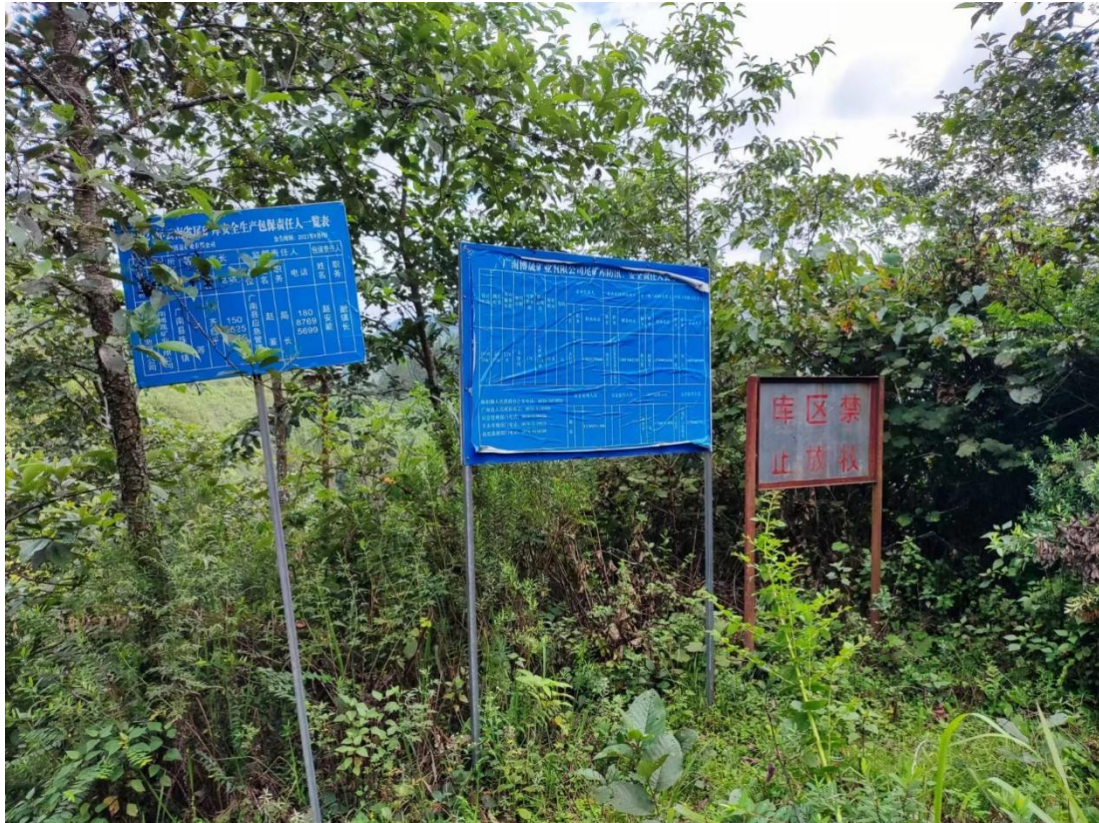
图 2-5 安全警示标志

企业已在库区西岸、尾矿库右岸等位置设置安全警示标志。
