奉新时代新能源资源有限公司  
陶瓷土（含锂）矿综合利用项目尾矿库  
（一期工程）  
**安全设施验收评价报告**

APJ-（赣）-002  
2023年12月18日

奉新时代新能源资源有限公司  
陶瓷土（含锂）矿综合利用项目尾矿库  
（一期工程）  
安全设施验收评价报告

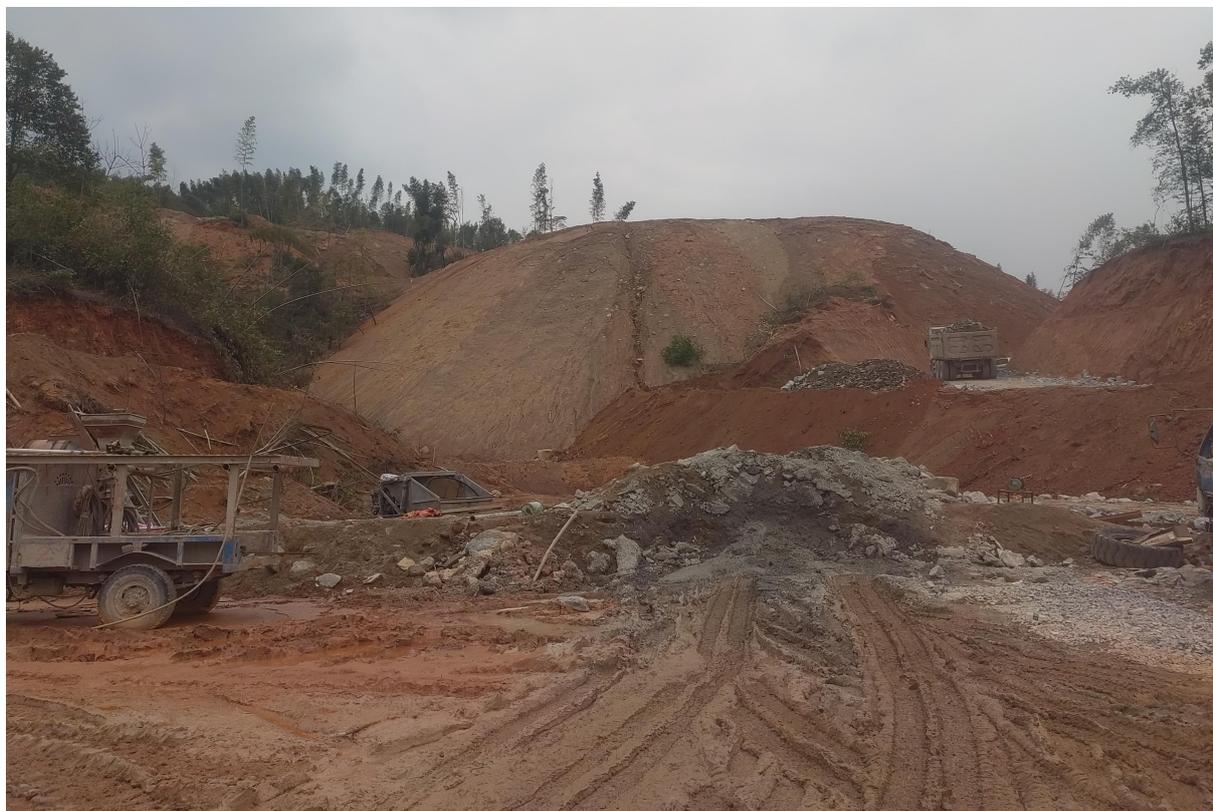
库内排土场

经现场检查，原郭家矿已停产、不再生产。奉新时代已依设计要求，对原郭家矿+225m 平硐、I号矿体和II号矿体+225m 联络巷处进行了封堵。并在白源村尾矿库库内西南一支沟内（位于 4#料场至坝体中间平地）设弃土场，主要堆置工程建设期间的尾矿管线（道路）、库区道路的弃土。该弃土场三面环山，沟底平缓，目前堆置高度约 15m。

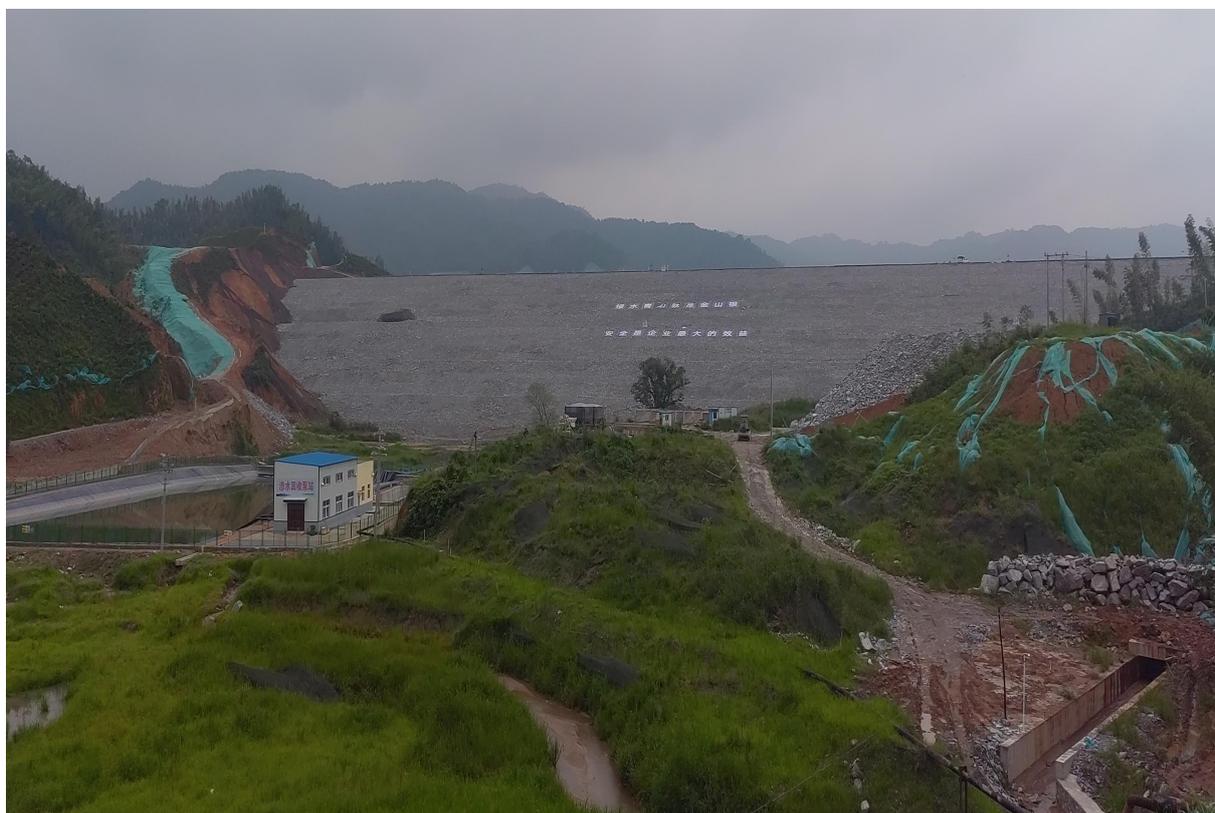
初期坝外观图

经现场检查，初期坝无扭曲变形、塌陷、滑坡、渗漏、渗流等异常现象，外坡脚渗流清澈，无跑浑现象发生，渗流量稳定，无异常变化。初期坝运行状况良好。

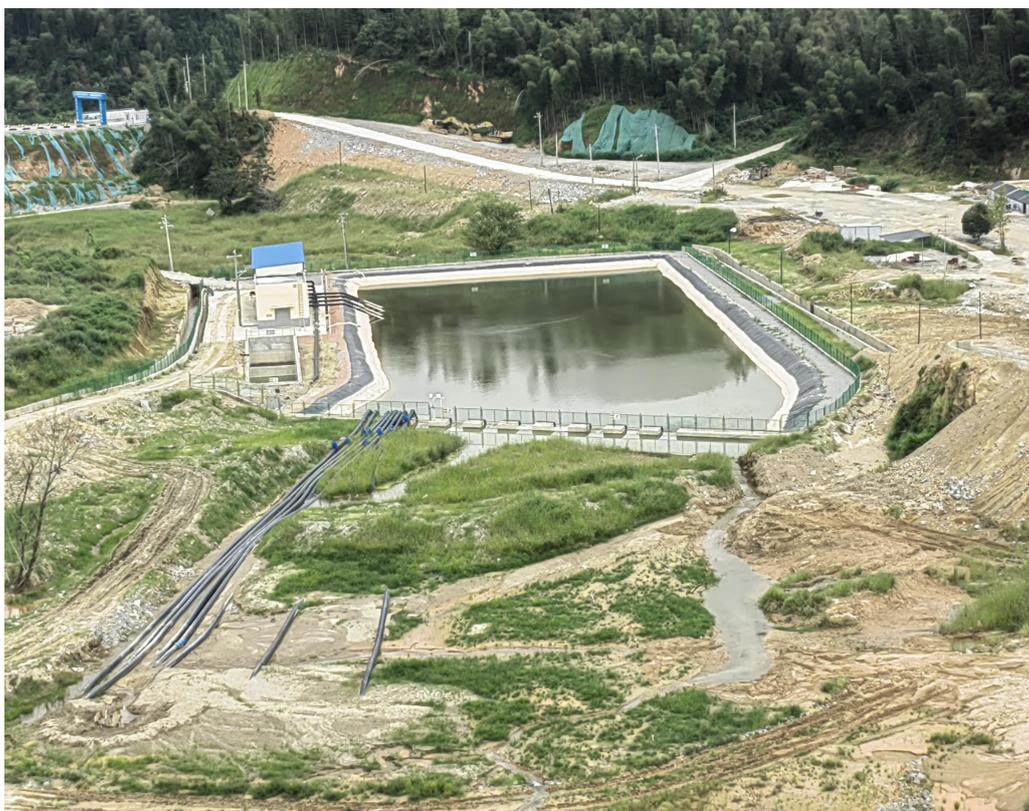
初期坝下游导排管与渗水回收池

坝施工导流管封堵方案召开了专题会议，形成了会议纪要，一致同意：为增强导排层排渗能力、加速形成尾砂干滩自稳，防止出现跑浑、管涌等不利情况，将导流管调整为渗水导排管，其进水口采用同材质 HDPE 管向坝前延伸，并采用三通与横向导排管相连接，连接处采用 400g/m<sup>2</sup> 土工布包裹，再铺设导排层。下游出口设防锈蚀控制阀门，最终通向下游渗水回收池，目前处关闭状态。

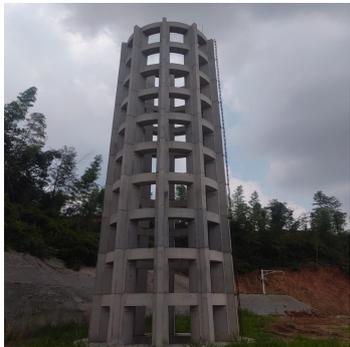
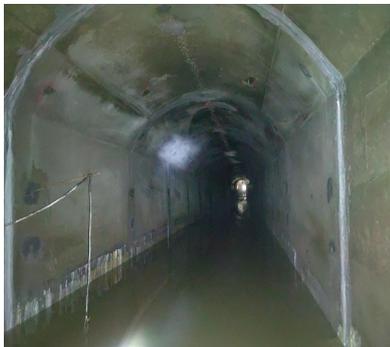
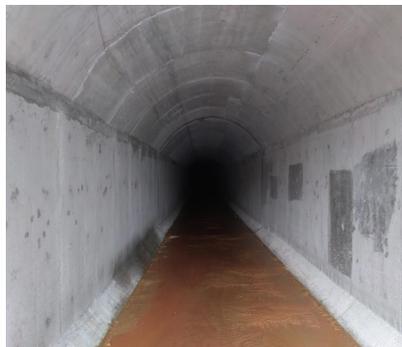
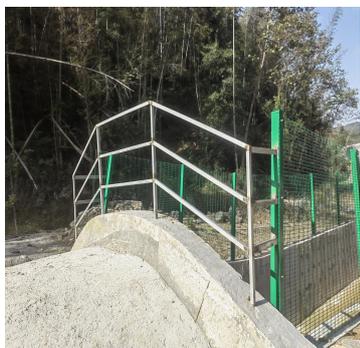
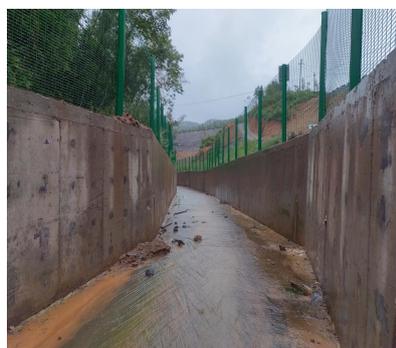
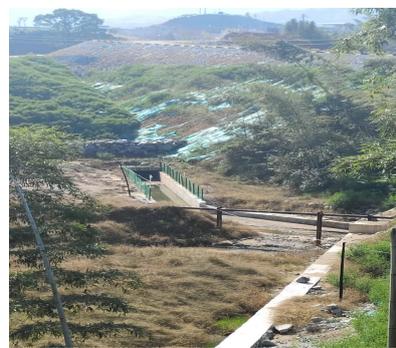
经现场检查，1#排水井无裂缝、断裂、倾斜、堵塞等现象，1#排水支

洞、排水隧洞、明洞的洞身内部均平滑，无塌方、沉陷、变形鼓胀、破损、断裂、剥落等现象，排水明渠、消力池无裂缝、渗漏等现象，排洪、排水系统运行状况良好。

（8）暴雨过后应对排水构筑物进行全面认真的检查与清理。若发现排水井、排水支洞、排水隧洞、明渠出现裂缝、断裂等问题应及时修复。

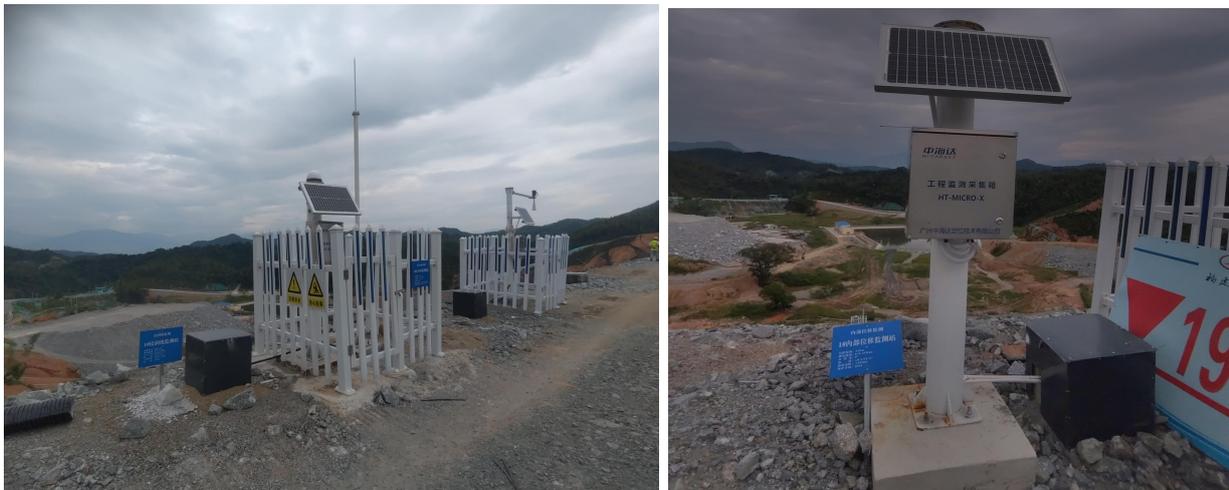
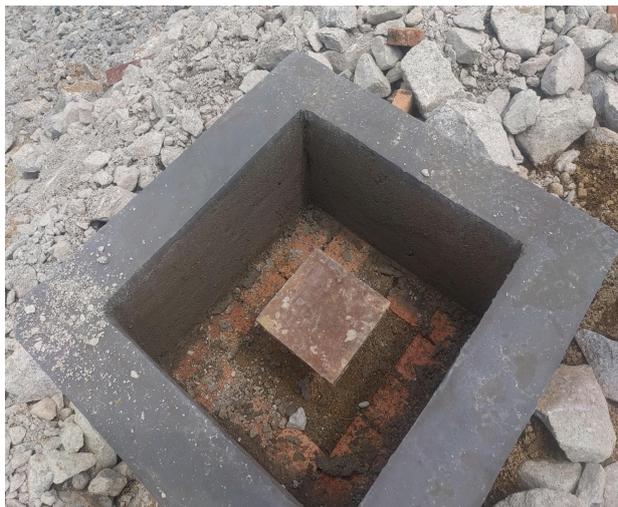
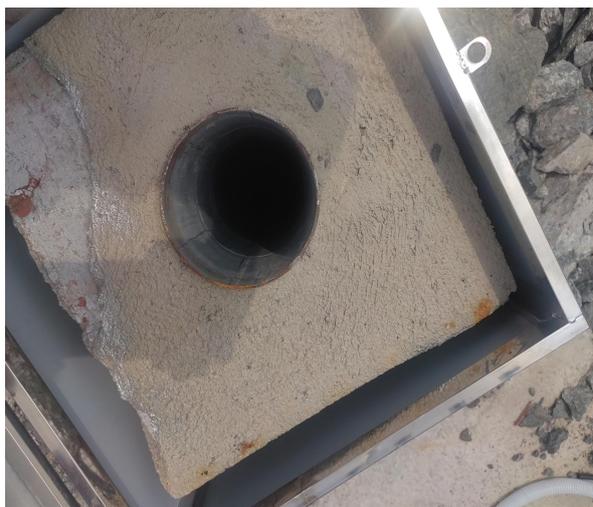
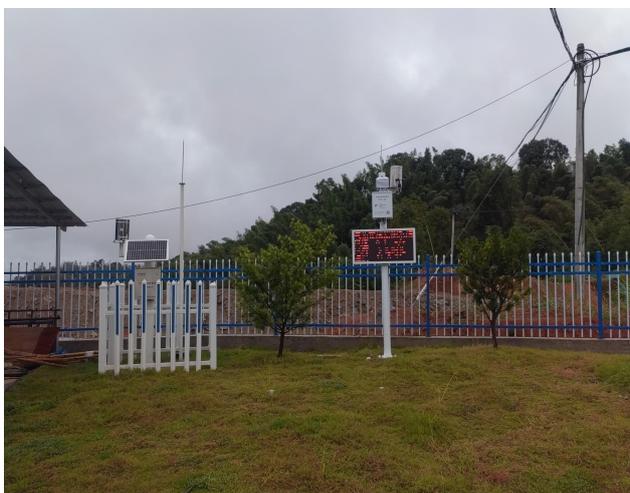
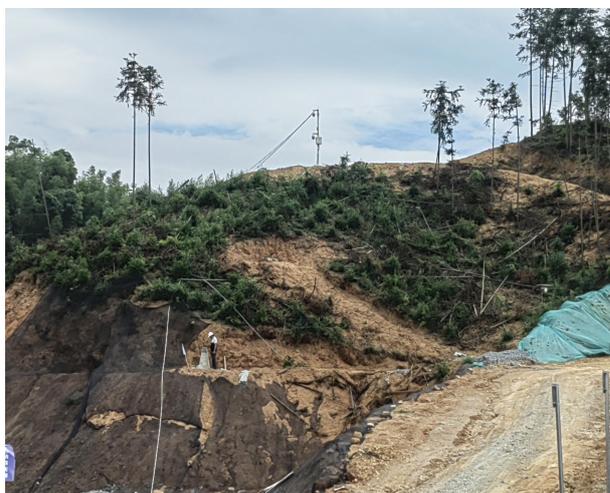
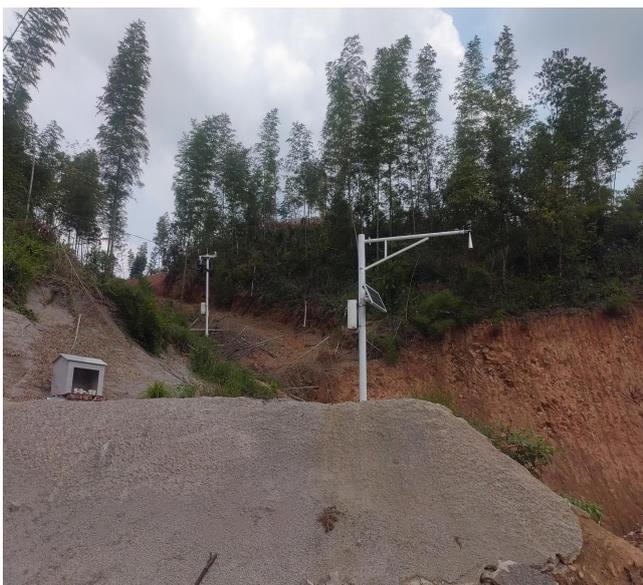
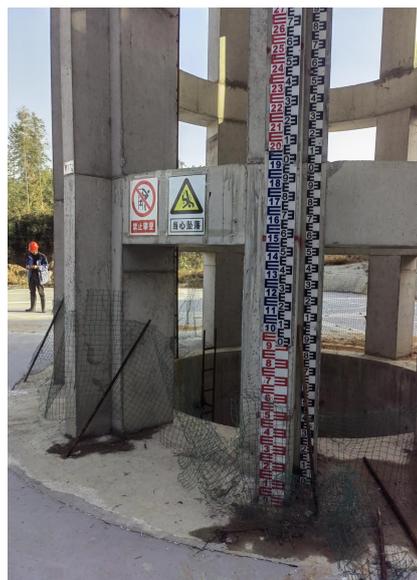
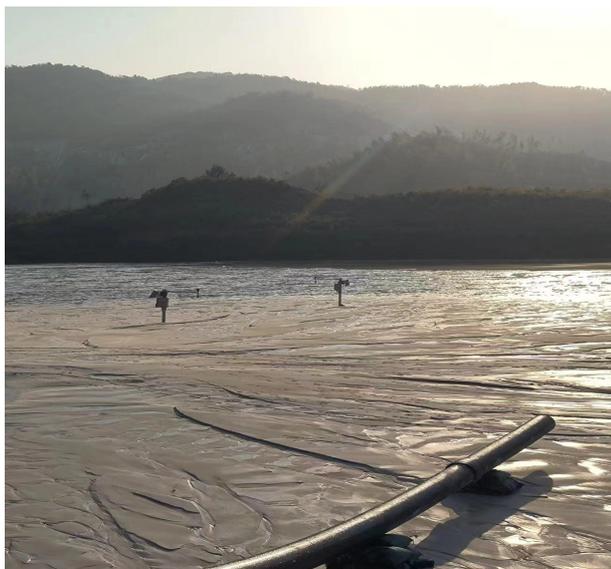
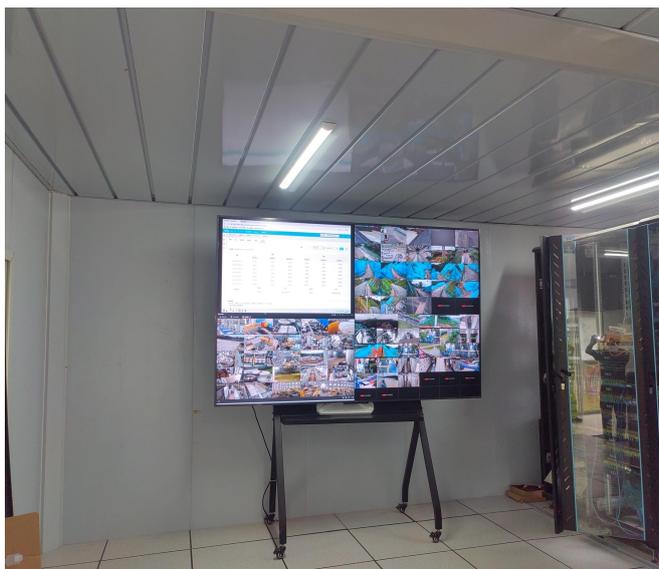
奉新时代进行了坝体位移沉降、浸润线埋深、库水位观测，提供了监测成果。从监测记录看，同一观测点位移量、沉降量均有波动，波动幅度不大，均在允许误差范围内，且低于设计规范值，现已趋于稳定。在线浸润线观测孔与人工浸润线观测孔全部无水，均在规程规范要求值以上。

现场检查时，人工观测设施、在线监测系统运行、维护状况良好。

一旦安全监测设施出现故障，应尽快修护或联系在线监测系统设计（安装、调试）单位商议维修事宜，便于监测设施正常运行、发挥功效。

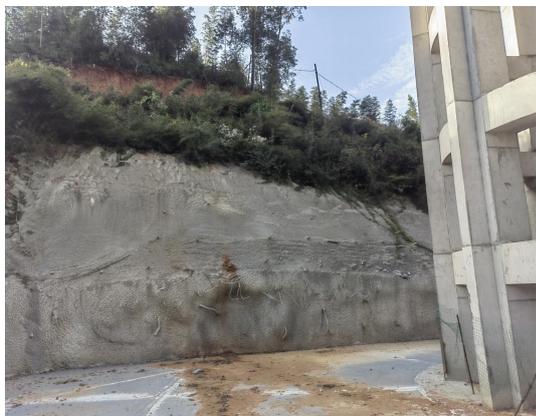
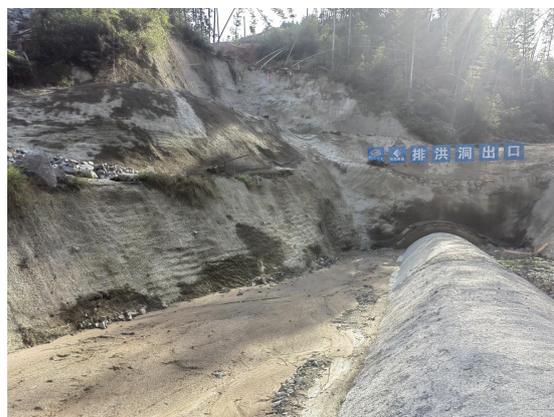
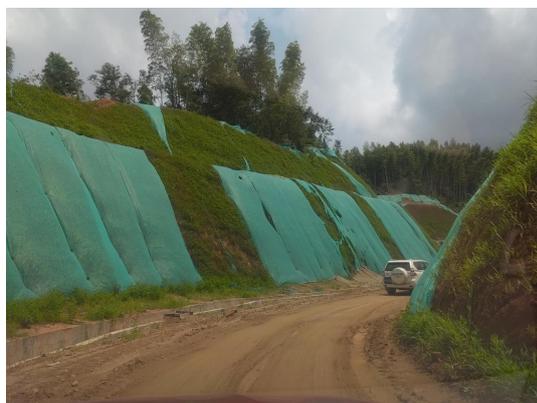
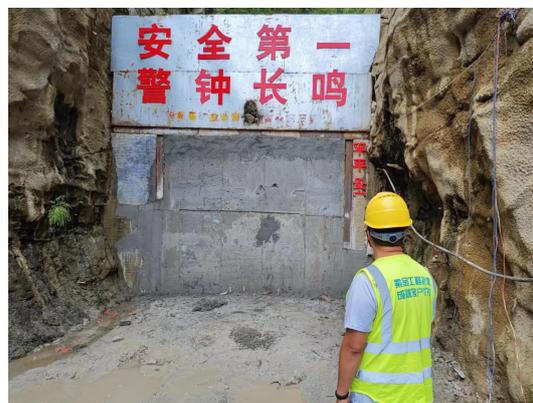
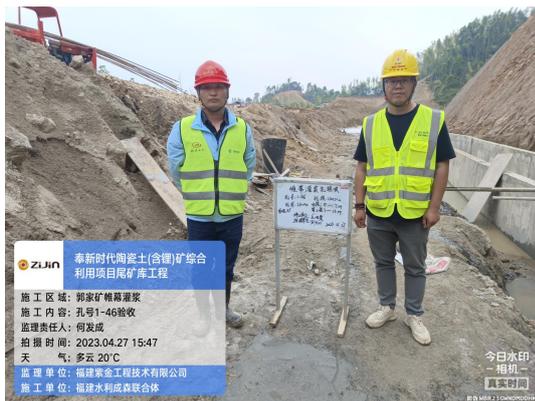
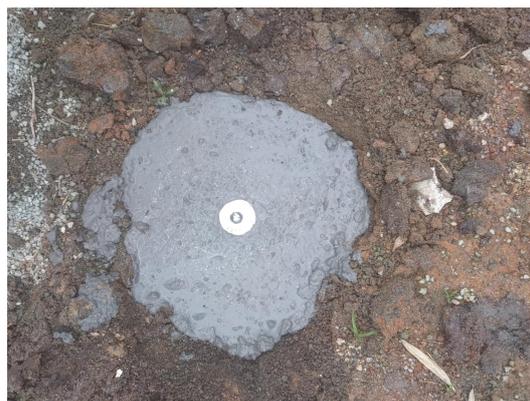
经现场检查，上述人工切坡地段护坡体、原奉新县矿业有限责任公司郭家含锂瓷石矿硐口封堵体均状态稳定、运行正常、安全有效，库区内暂

未发现山体滑坡、坍塌、泥石流等不良地质作用。并清理了硐口杂物以及遗留的空压机、房屋等设备设施。

（4）后续白源村尾矿库运行期间，奉新时代新能源资源有限公司应加强库区内山体巡查，尤其是排水井、明洞口、库区道路等处的人工切坡，察看其是否有裂缝、滑塌、滑坡、泥石流等迹象，一旦出现，立即采取有效措施予以处理，防止排水井、明洞、库区道路被土石料及植物枝条堵塞，意外造成洪水漫顶事故。

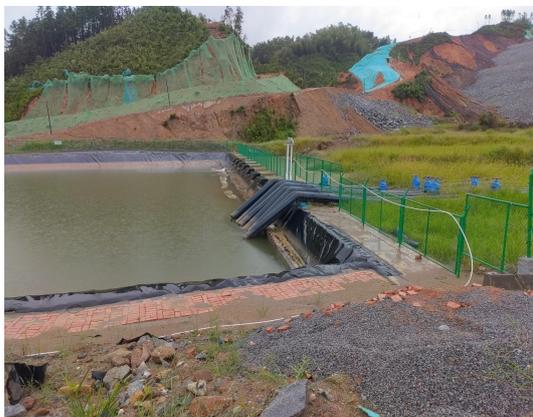
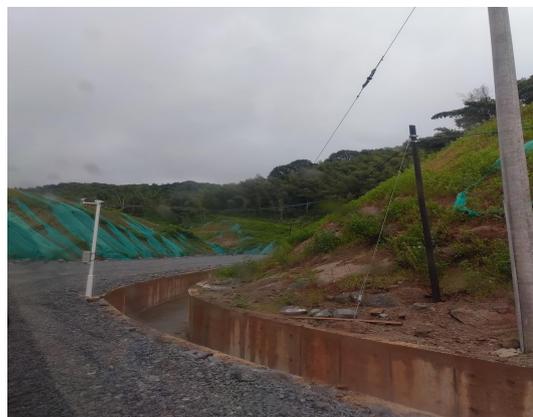
经现场检查，截渗坝、渗水回水池、清污分流沟均运行正常、维护较好。

截渗坝和渗水回水池

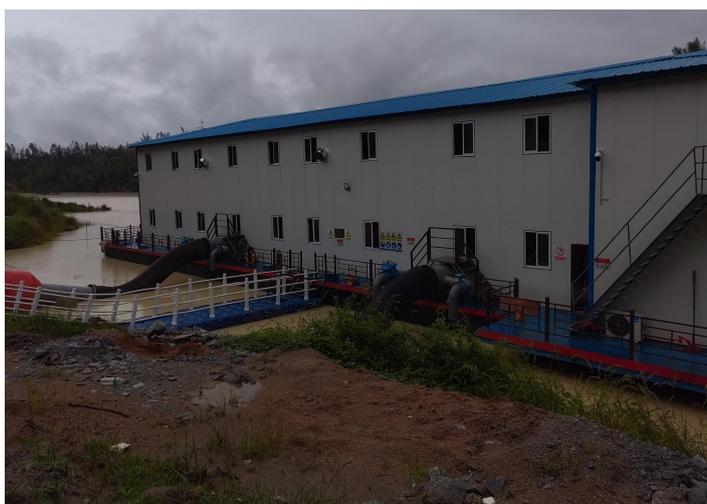
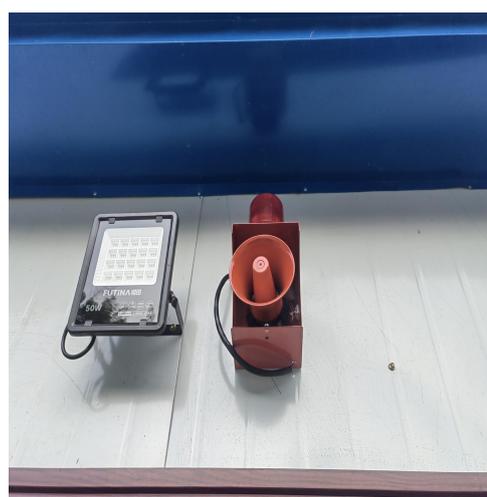
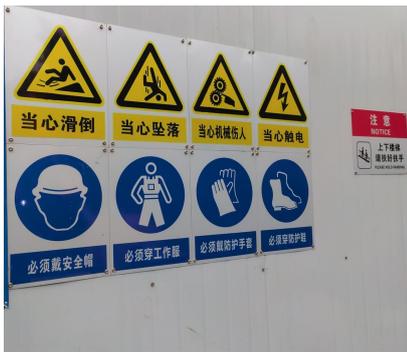
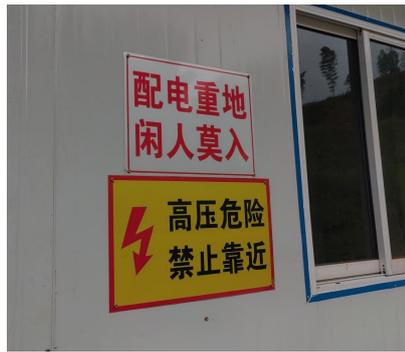
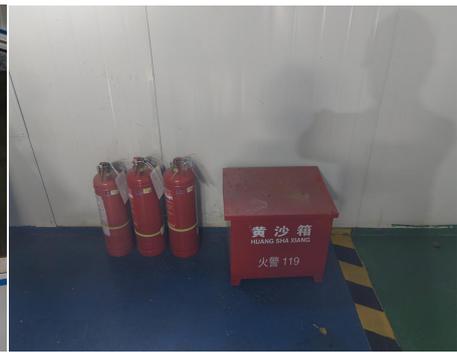
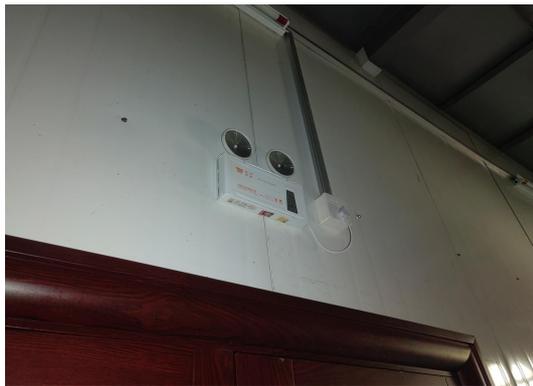
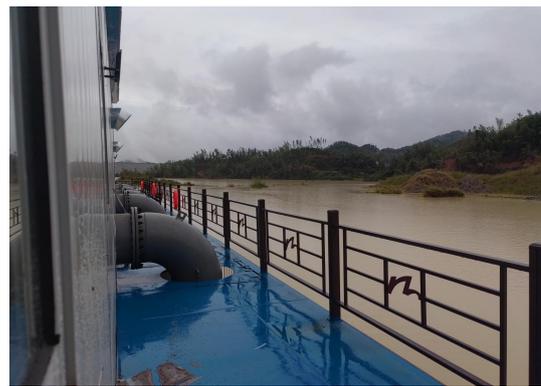
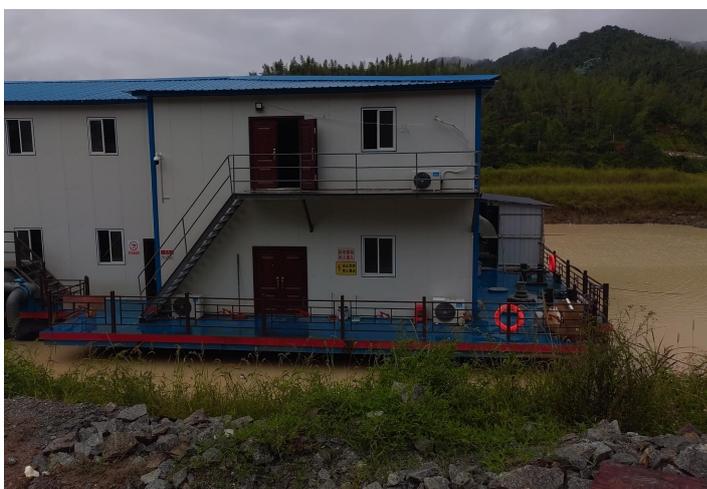
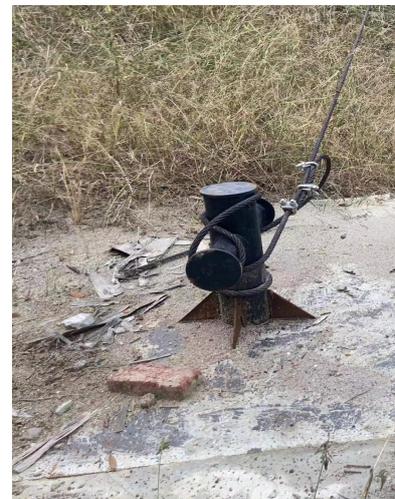
经现场检查、询问，操作人员能够随时了解浮船的工作状况，有相应检查、维护、运行记录，做到心中有数，配有手机、对讲机，可以直接与相关部门、管理人员及维修人员联系。奉新时代制定了汛期浮船回水防护措施。在浮船周围设有醒目的安全警示标志，配电房有提醒非作业人员不得进入的安全标识。船体与排水井等建构物以及两侧山体保持有足够的安全距离。

经现场检查，库内回水浮船及其电气设备的检查、维护工作正常，运行平稳、安全有效，缆绳桩稳固有效。
