江西耀升钨业股份有限公司
茅坪钨钼矿尾矿库
闭库安全现状评价报告
(终稿)

江西赣安安全生产科学技术咨询服务中心

二〇二二年六月六日

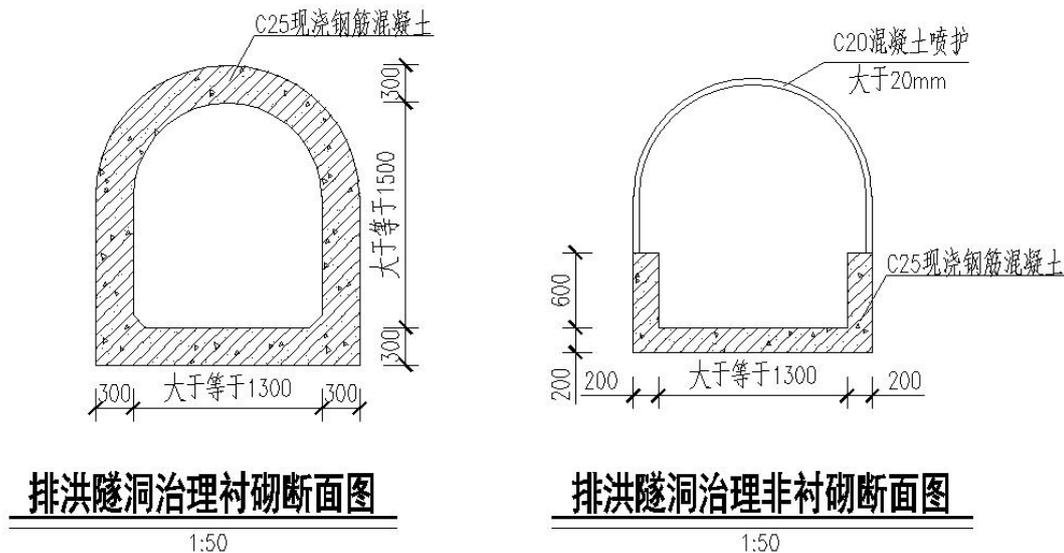
图 5-2 排洪隧洞衬砌断面图

治理后隧洞进出口高程及纵坡保持不变。隧洞进口底高程 227.97m，出

口底高程 224.53m，纵坡 $i=0.01075$ 。隧洞治理图见图 5-12。

2021 年 5 月 25 日江西省水泰工程检测有限公司出具了《江西耀升钨业股份有限公司茅坪钨钼矿尾矿库排洪（水）构筑物质量检测报告》，检测结果满足设计要求。详见下表：
